KARELIA-AMMATTIKORKEAKOULU
Rakennustekniikan koulutus

LAMINAATTI- JA PARKETTIASENNUKSIEN VIRHEIDEN
VAIKUTUKSET TAKUU- JA VASTUUKORJAUKSIIN

OPINNÄYTETYÖ
Helmikuu 2018

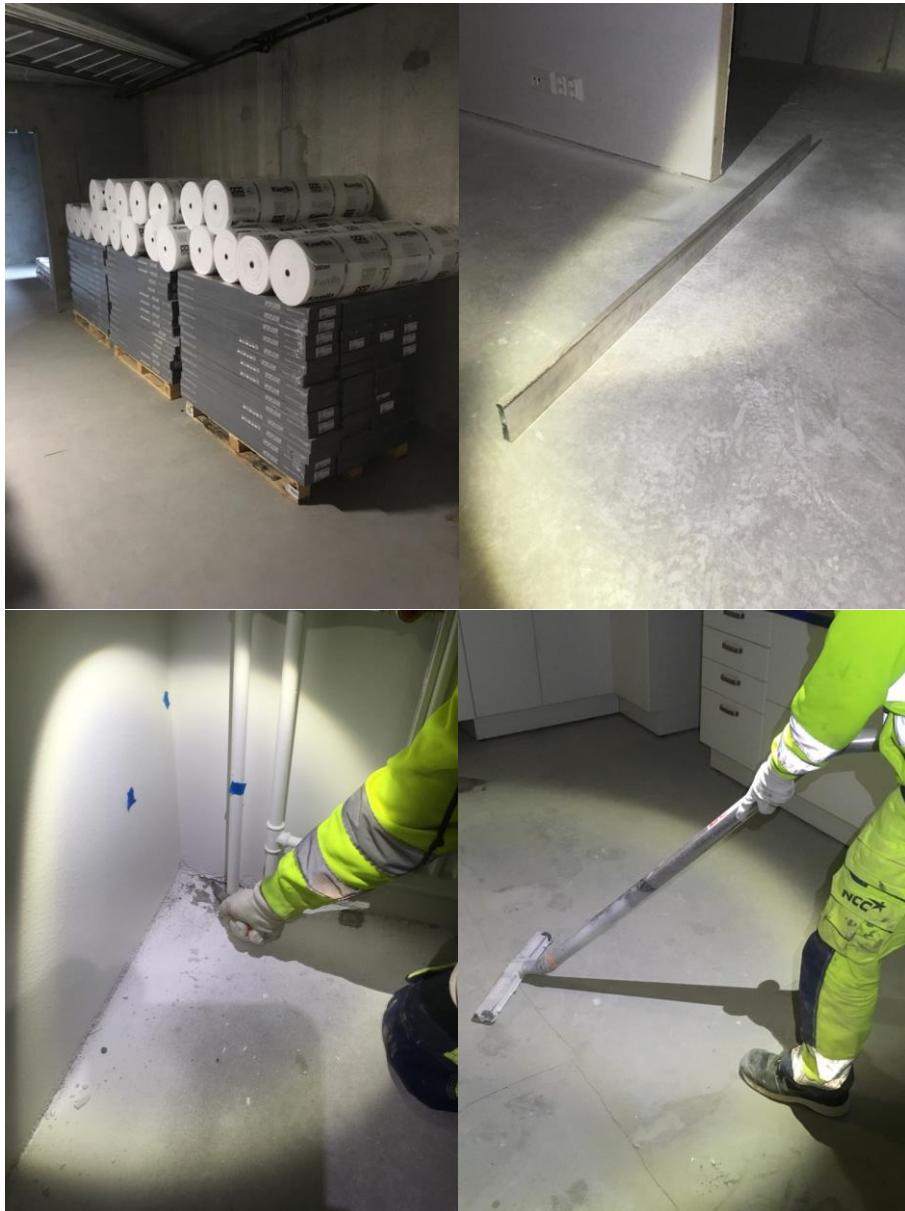
Kuva 14. Materiaalien varastointi (Kuvat: Juho Tikanoja).

NCC suorittaa malliasunnon- ja osakohteen tarkastuksen liitteen 3 mukaisesti. Kaikille työmaalle toimitetuille materiaaleille, jotka liittyvät laminaatti- ja parkettiasennukseen, on oltava CE-merkintä sekä tilaajan hyväksyntä. Materiaalit toimitetaan sisätiloihin huoneenlämpöön vähintään 5 vuorokautta aikaisemmin (Kuva 14).

Kuva 15. Pohjien pinnantasaisuuden tarkastaminen (Kuvat: Juho Tikanoja).

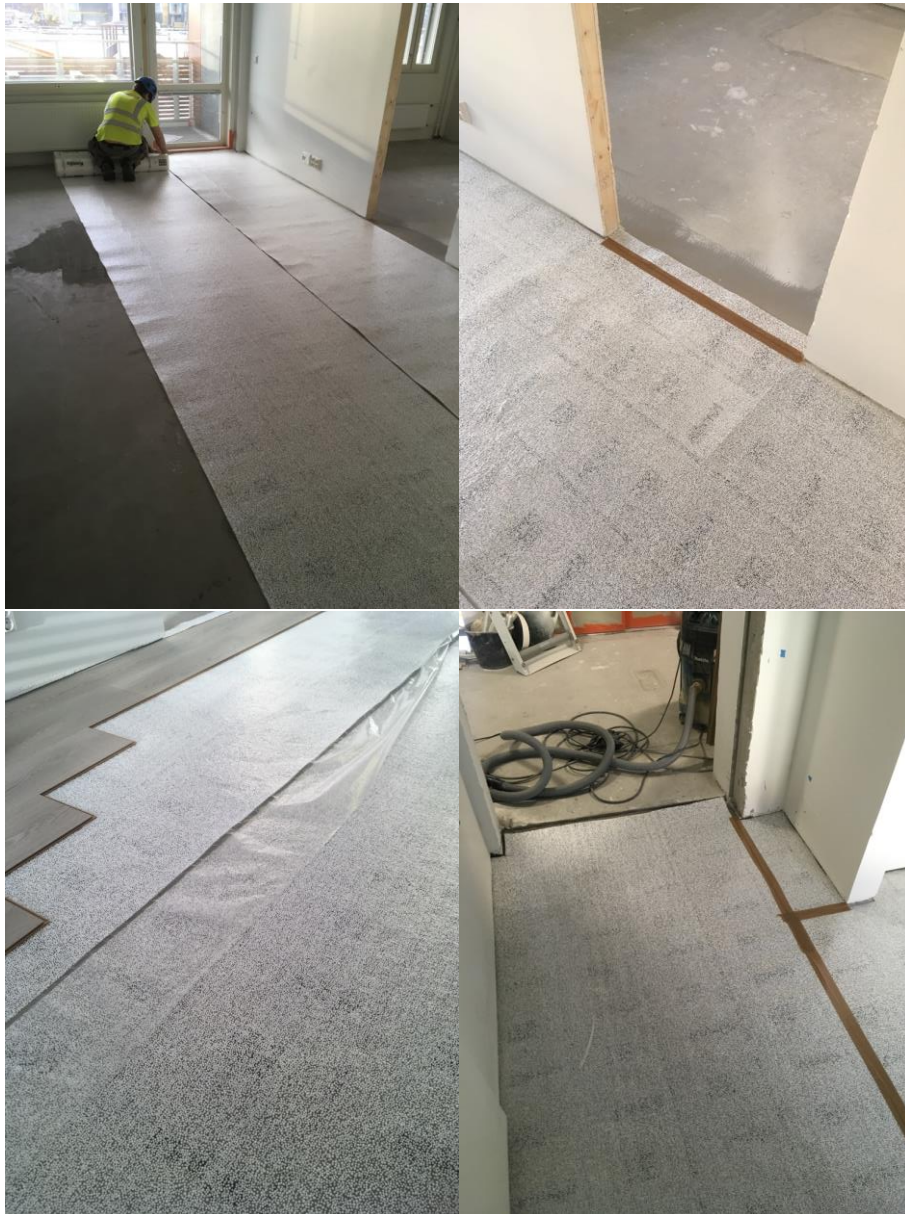
Kuva 18. Alusmateriaalin levittäminen. (Kuvat: Juho Tikanoja).

Pohjatöiden valmistuttua aloitetaan alusmateriaalimattojen levittäminen pohjien päälle (Kuva 18). Alusmateriaali levitetään siten, että se ulottuu reunoihin ja kynnyksien alle. Tämä on tärkeää siksi, että laminaatti ei pitäisi narinaa, myöhemmin halkeaisi pontista tai, että betonista mahdollisesti nouseva kosteus pääsisi tuultumaan. (Kuva 19).

Alusmateriaalissa oleva kosteussulkukalvo avataan ja limitetään toisen maton kanssa, jotta betonista nouseva kosteus ei pääsisi laminaattimateriaaliin aiheuttaen laminaattiin koveruutta tai kuperuutta (Kuva 20).

Alusmateriaalikaistat teipataan toisiinsa, jotta matot eivät liikkuisi pois paikoiltaan asennuksen aikana ja että kosteussulku on riittävän tiivis (Kuva 21). Alusmateriaalimattojen teippaamisella yhteen on suuri merkitys laminaatin kestoon. Jos matot liikkuvat, mattojen väliin voi syntyä rako ja pohjanpinnan tasaisuus ei ole $\pm 2 - 3$ raja-arvon puitteissa. Tämä taas voi myöhemmin aiheuttaa laminaatin pontin pettämisen raon kohdalla.

Kuva 19. Alusmateriaalin levittäminen kynnyksien alle. (Kuvat: Juho Tikanoja).

Kuva 21. Alusmateriaalin saumojen teippaaminen. (Kuvat: Juho Tikanoja).

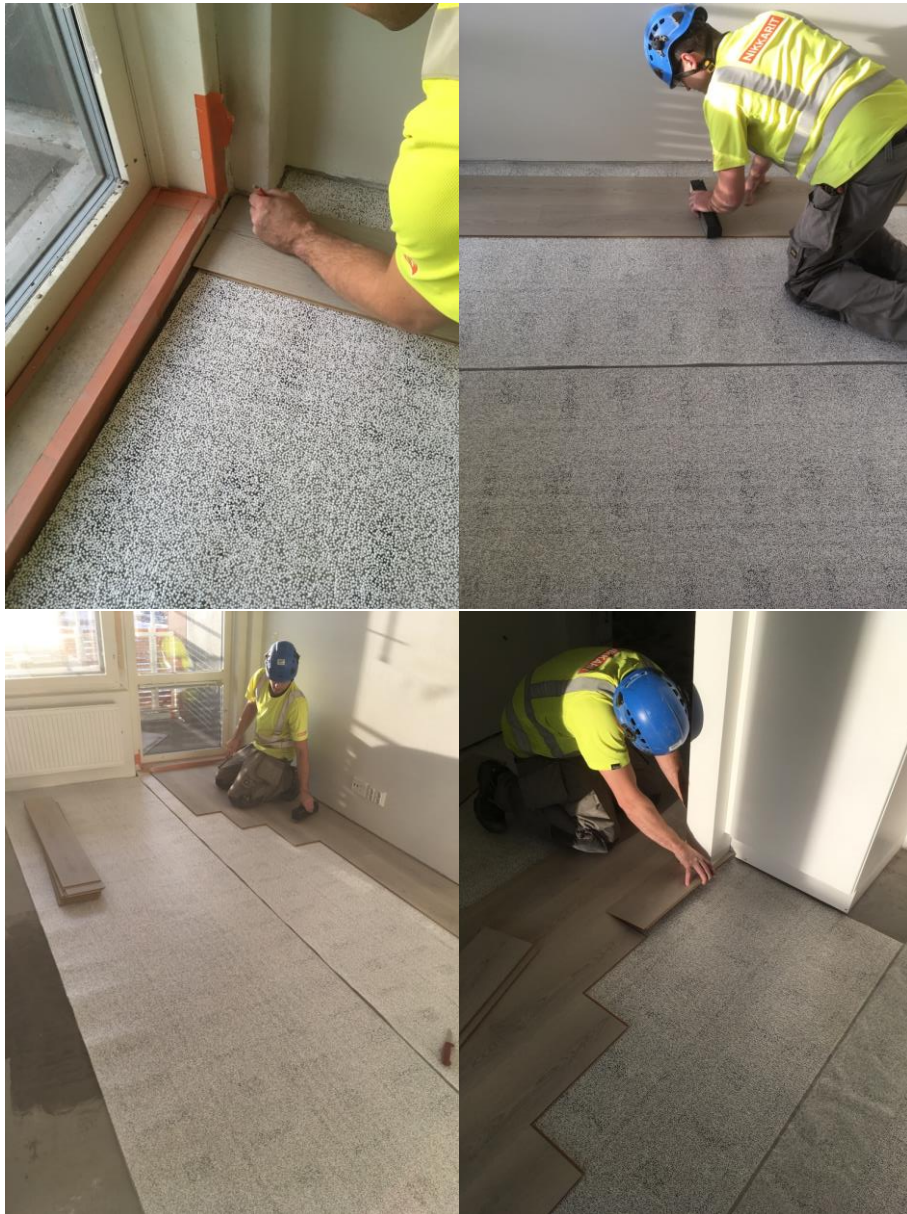
- Kuva 22. Aloituspalan kaventaminen. (Kuvat: Juho Tikanoja).
Kuva 23. Laminaattirivien yhdistäminen. (Kuvat: Juho Tikanoja).
Kuva 24. Eteneminen porrastaen. (Kuvat: Juho Tikanoja).
Kuva 25. Lopetuspalan kaventaminen. (Kuvat: Juho Tikanoja).

Laminaatin asennus aloitetaan urosponatin kaventamisella. Tässä tapauksessa urosponattia ei kavennettu, ainoastaan aloituspalan pääty kavennetaan seinän muodon mukaisesti (Kuva 22). Kun vastakkainen seinä on kipsilevyinen, tällöin laminaatti voidaan tuoda melkein kipsilevyn alle ja silti pystytään säilyttämään 8 mm elämisvaran.

Ensimmäiset kaksi riviä asennetaan toisiinsa koko seinän mitalle ja tuodaan tämän jälkeen seinän viereen, missä voidaan tarkastaa laminaatin ja seinän linja. Tällä tavalla saadaan varmistettua, että laminaatti etenee tasaisesti seinää kohti (kuva 23).

Laminaatti asennuksessa käytetään hyväksi edellisten asuntojen ylimääräisiä laminaatti paloja, tällöin pystytään etenemään nopeammin useamman rivin avulla. Laminaatissa huomioidaan, että laudan vähimmäispituus on n. 300 mm sekä laminaattien limitys toiseen riviin on n. 300 mm (Kuva 24)

Viimeinen pala joudutaan usein lyhentämään ja muotoilemaan päätyseinän mukaisesti. Viimeisessä palassa huomioidaan, että se on vähintään 300 mm pitkä (Kuva 25).

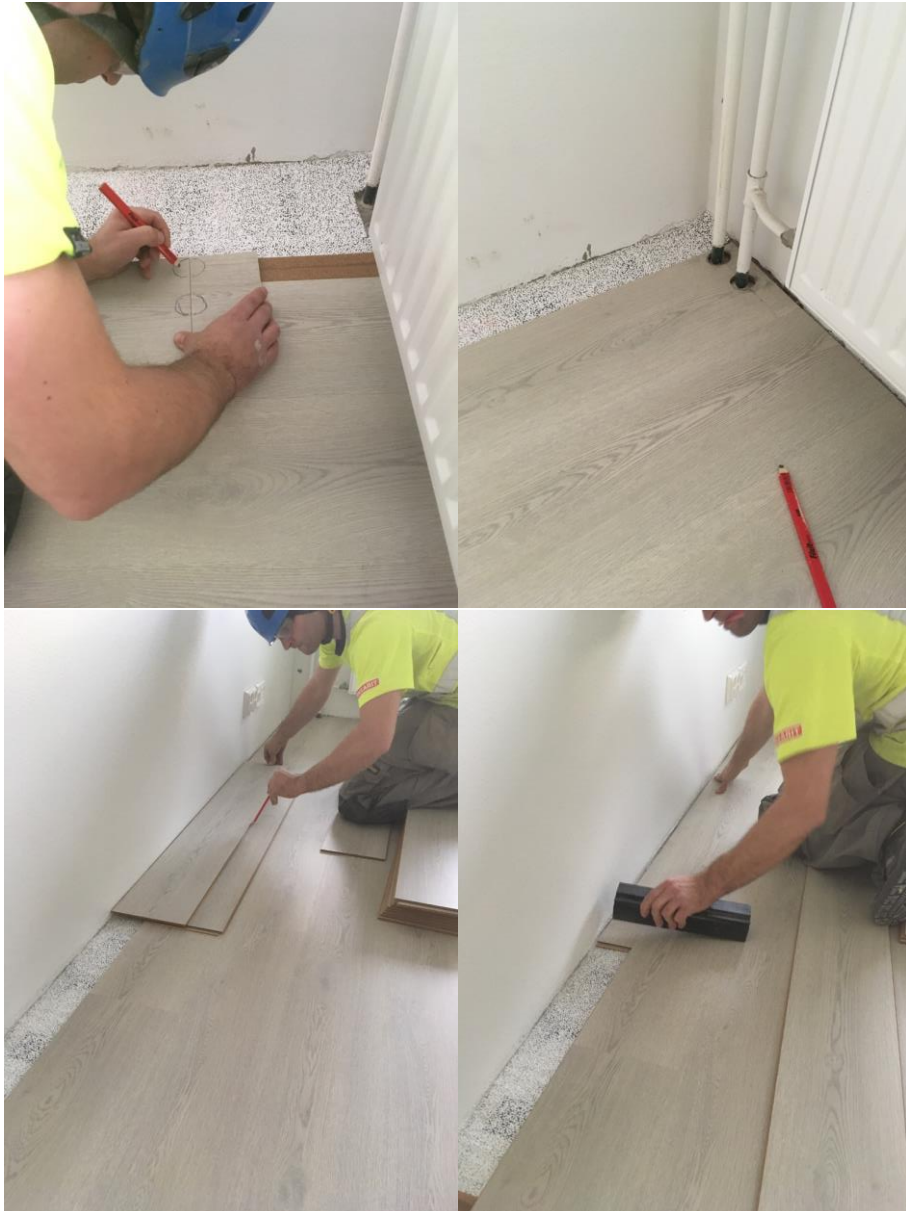
Läpivientien, kuten patteriputkistojen kohdalla laminaattiin merkitään putkien paikka uros- ja naaraspontin kohdalle (Kuva 26). Tämän jälkeen porataan reiät ja asennetaan laminaatti paikoilleen (Kuva 27)

Viimeinen rivi merkitään ja kavennetaan toista lautaa hyödyntäen (Kuva 28). Kavennuksen jälkeen lauta napautetaan paikoilleen laminaatti- ja parkettilyömäpalikkaa hyödyntäen. (Kuva 29)

Kuva 26. Läpivientien merkitseminen laminaattiin. (Kuvat: Juho Tikanoja).

Kuva 27. Valmis läpivienti kohta. (Kuvat: Juho Tikanoja).

Kuva 28. Viimeisen rivin kaventaminen. (Kuvat: Juho Tikanoja).

Kuva 29. Viimeisen rivin paikalleen napauttaminen. (Kuvat: Juho Tikanoja).

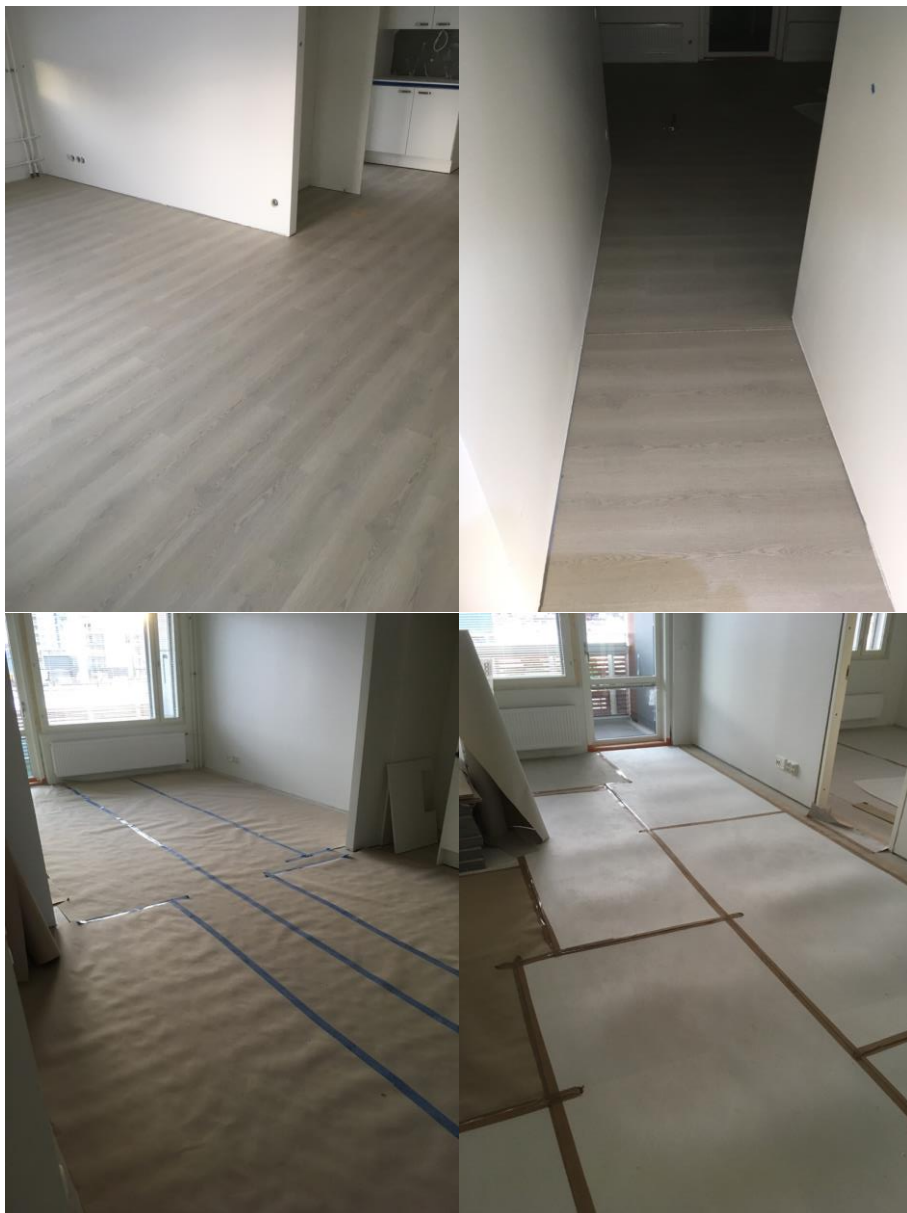
- Kuva 30. Valmis lattiapinta. (Kuvat: Juho Tikanoja).
Kuva 31. Liikuntasaumojen työstäminen pitkille käytäville. (Kuvat: Juho Tikanoja).
Kuva 32. Valmiin lattian suojaus. (Kuvat: Juho Tikanoja).
Kuva 33. Valmiin lattian lisäsuojaus. (Kuvat: Juho Tikanoja).

Valmis lattia on siistin näköinen ja siinä on yhtenäinen kuvio eikä laminaatinpinta hammasta (kuva 30). Laminaattilattiassa jossa huonetilan jänneväli on yli 8 m on myös huomioitu elämisvara (Kuva 31).

Lattian valmistuttua NCC:n työnjohto tarkastaa lattian ja mikäli lattiassa ei esiinny puutteita, työnjohto antaa luvan laminaattilattian suojaukseen. Lattia suojataan usein suojapahvilla, sillä se päästää paremmin kosteutta läpi kuin muovipohjaiset suojapeitteet (Kuva 32).

Jos huoneisto sijaitsee sellaisessa kohdassa, jossa on erittäin paljon kulkua, on lattia suojattava paremmin. Kyseisessä kohteessa käytettiin paksumpaa suojapahvia alla olevan pahvin päällä (Kuva 33).
